<p>Eva Gros Dipl. Geogr. Landschaftsplanung, Otterberg Am Ende 471, D-74679 Kaiserstauern 49099010121, info@evagros.de evagros.de</p>	<p>PROJEKT:  <b>Architekturbüro Eimer          Otterberg</b></p>
<p>GEZEICHNET:          M. S.</p>	<p>PROJEKT:  <b>Bebauungsplan Dreibrunnen          in der OG Otterberg</b></p>
<p>ENTWOREN-GEPRÜFT:          E. Gros</p>	<p>Fachbeitrag Naturschutz</p>
<p>DER BAUHERR:          Gebüsch</p>	<p>Bestands - und Konfliktplan</p>
<p>VORGELEGT:          April 2015</p>	<p>MASSSTAB          1 : 500</p>
	<p>ANLAGE          1</p>
	<p>BLATT NR.</p>

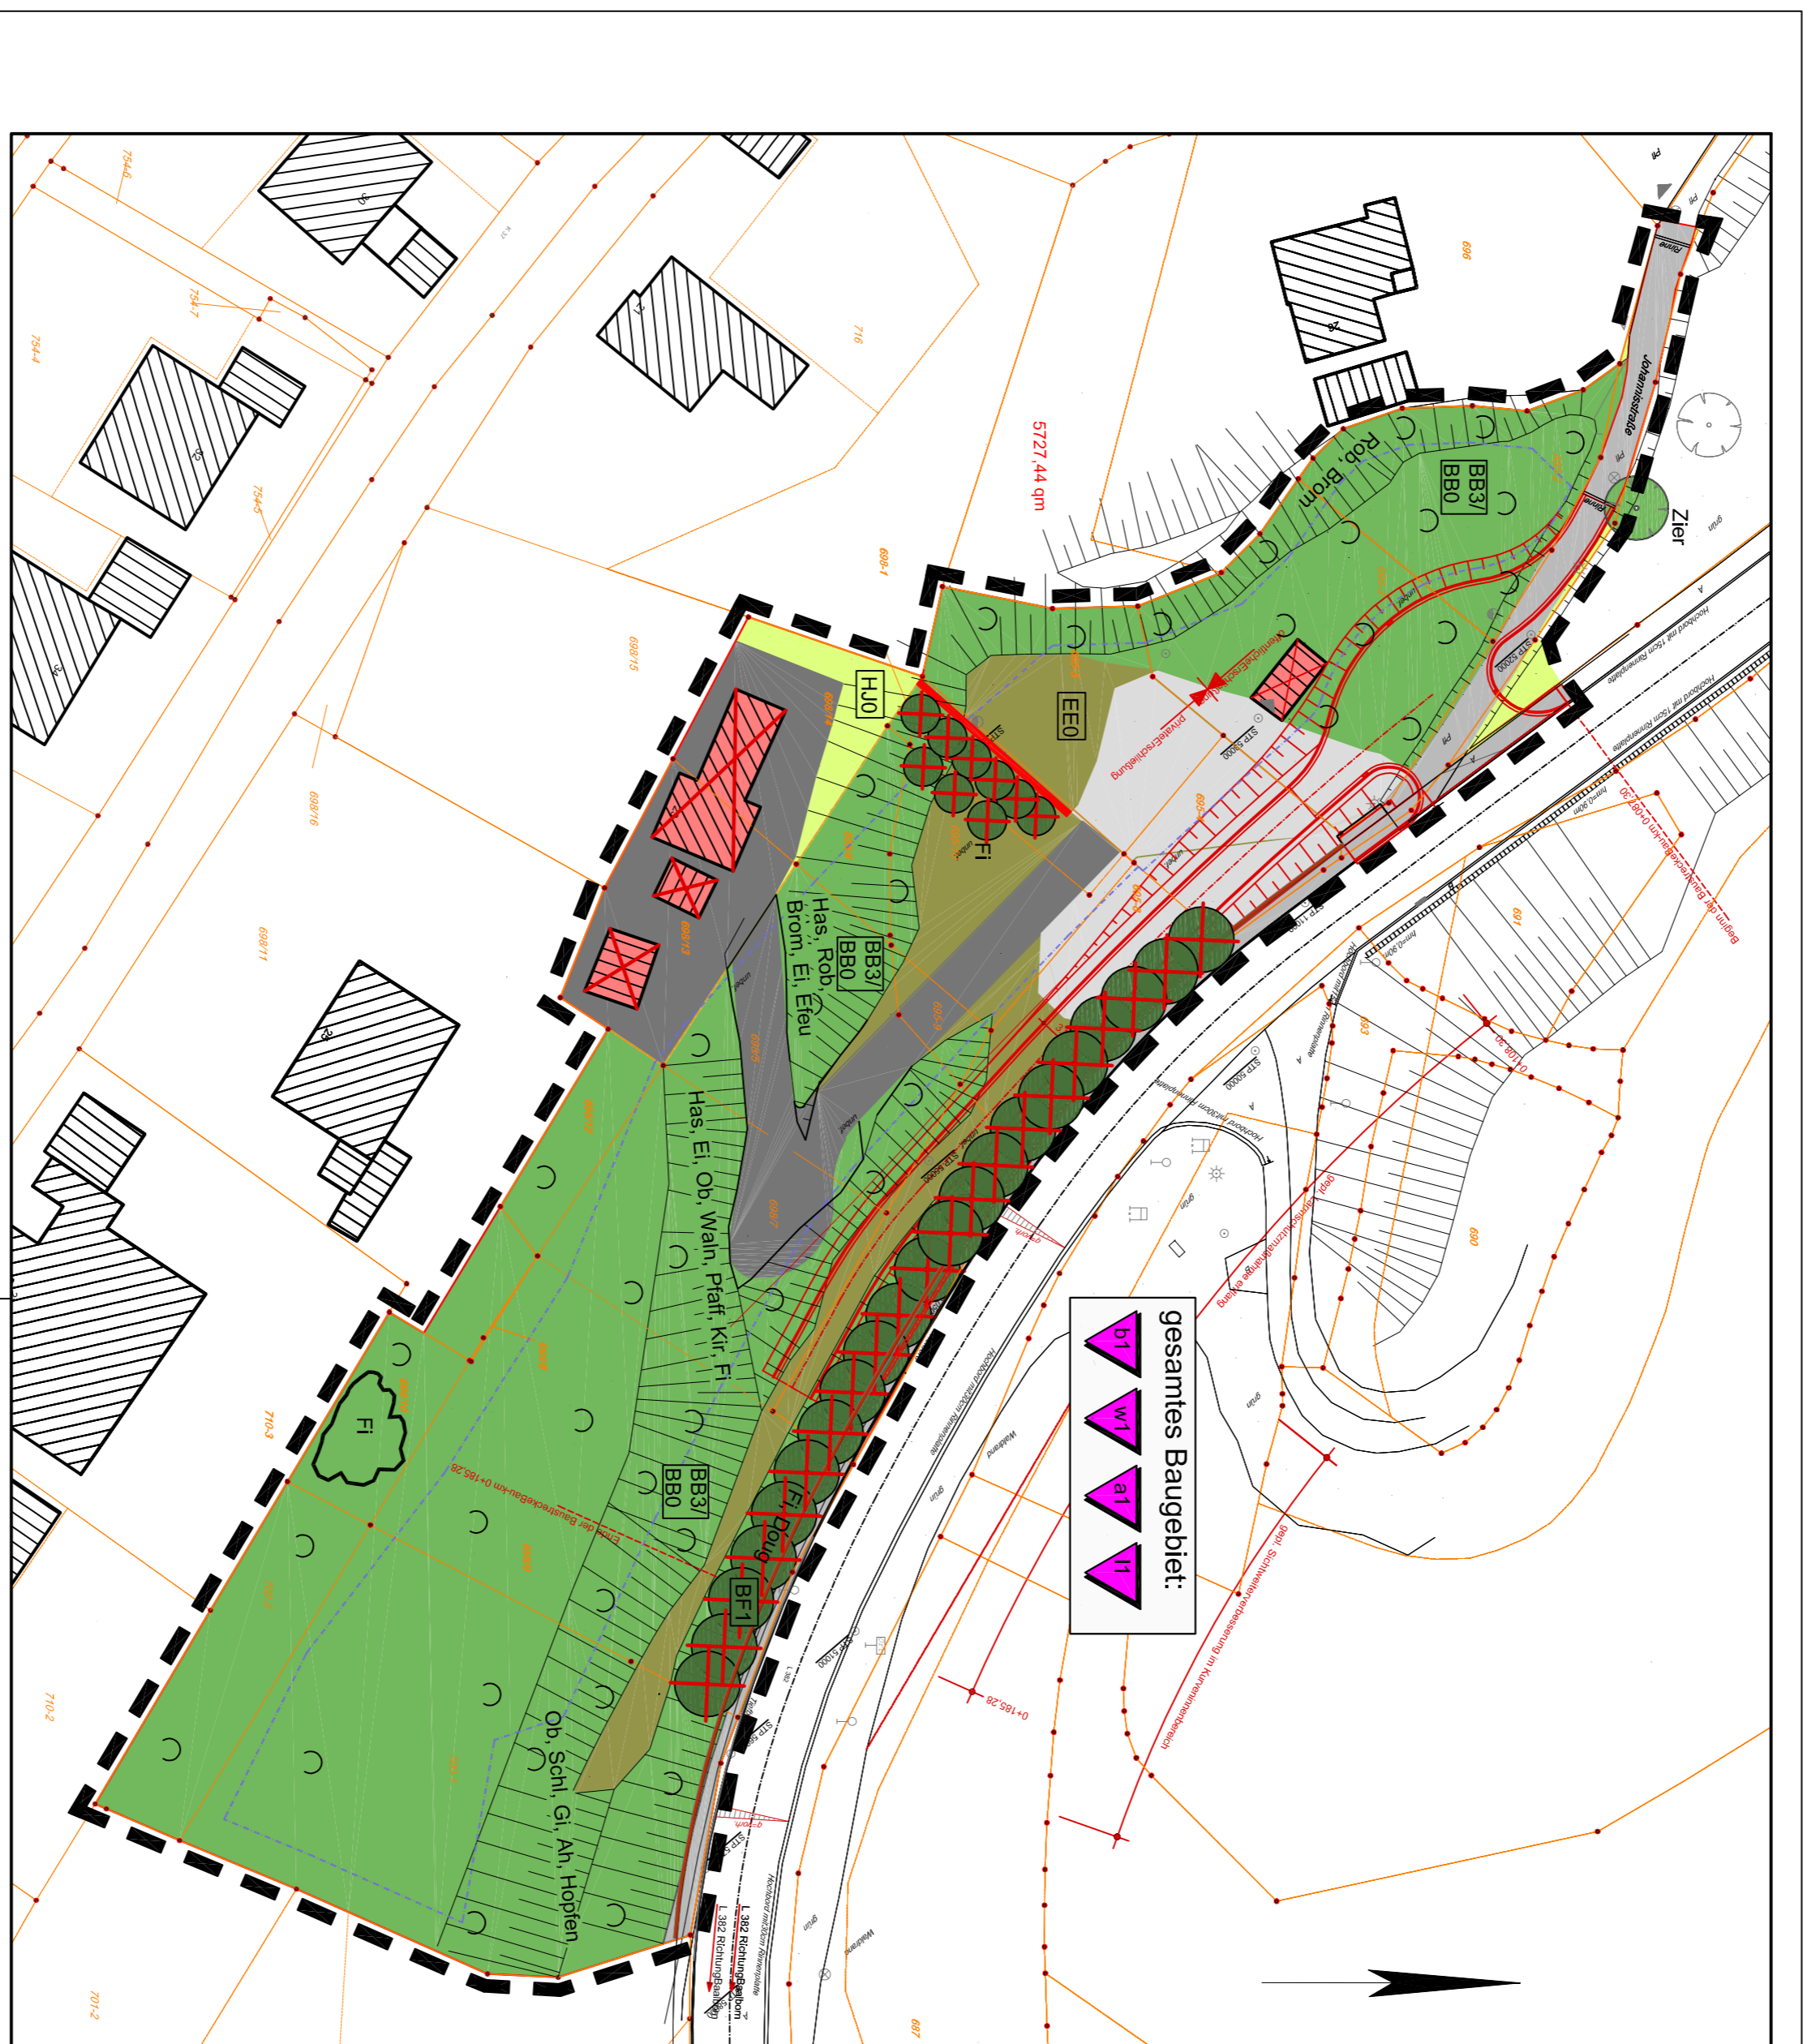
gesamtes Baugelbiet:  
 P1 P2 P3 P4 P5

- Verfestigung biotisch aktiver Flächen
- Reduzierung von Verdunstungs- und Versickerungsflächen
- Verlust von Wiesenbrachen und Gebüsch
- Veränderung des Landschaftsbildes
